# 輪島市大規模火災の原因調査結果と 対策について

総務省消防庁 消防研究センター

# 3. 消防庁長官調査の結果

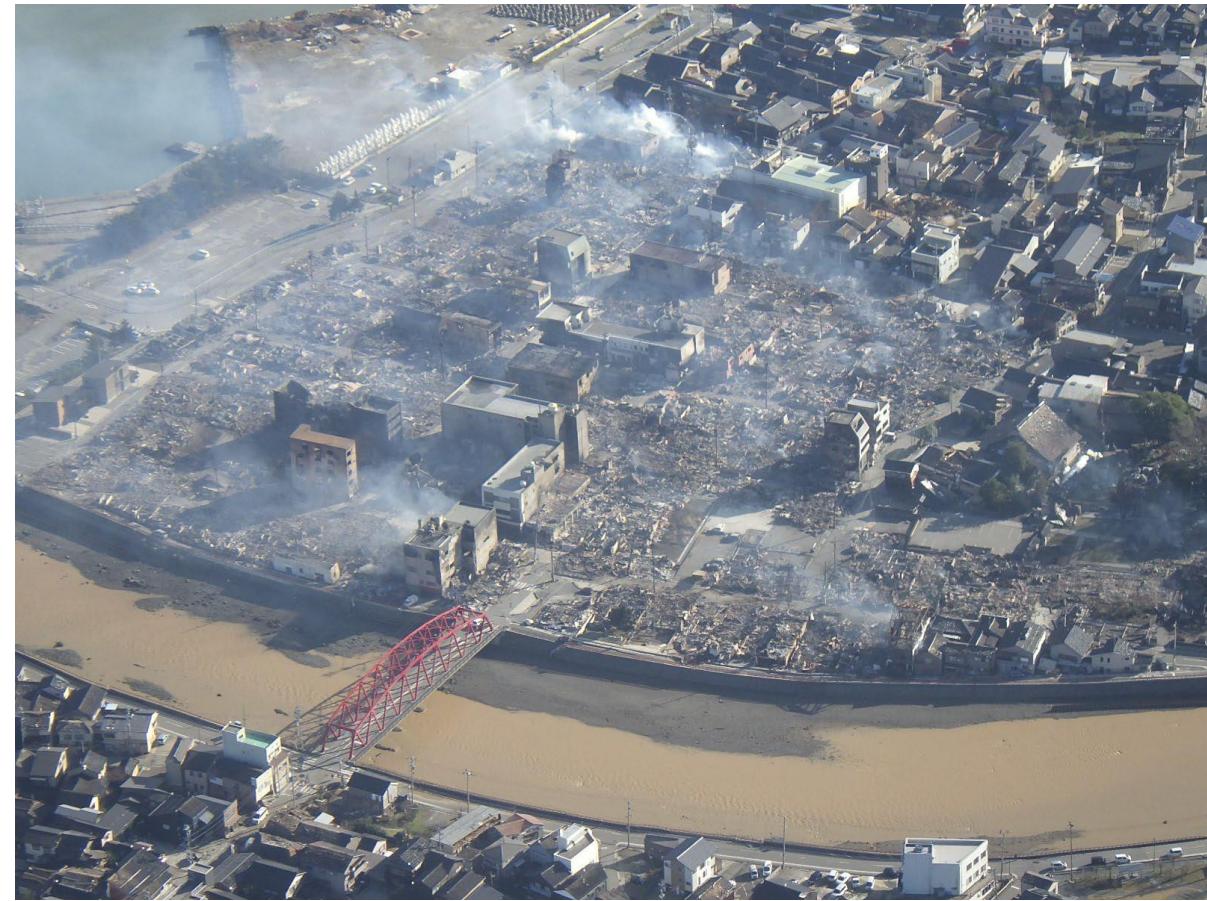
- \* 焼失面積: 約49,000m<sup>2</sup>
- \* 焼損棟数: 約240棟

焼失区域（三重県防災航空隊撮影）

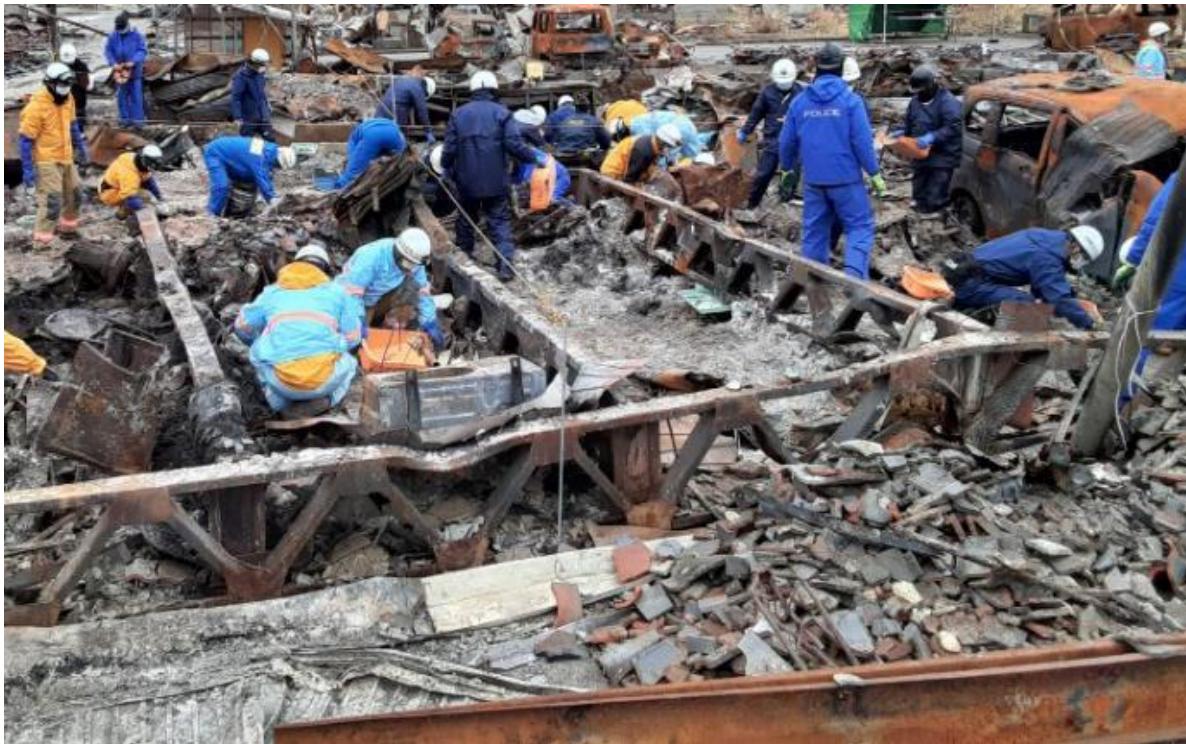
焼け跡における発掘作業

- 火元建物全体が焼失し, 建物内に残存している物品も全体的に著しく焼損して大半が原形を留めていないことから, 詳細な出火箇所は特定できないが, 目撃情報により建物1階東側から出火したと考えられる.
- 火災は地震発生から1時間以上経過してから覚知されており, 仮に地震発生時に使用中であった火気器具等から出火した場合, 火災覚知時刻との説明が難しく, 居住者の供述も踏まえると, 火気器具等から出火した可能性は低い. また, 放火及びたばこの可能性も低い.
- 電力会社により16時10分34秒に火元建物がある地域への送電が停止されたが, 同地域は送電停止の前から強震動に見舞われていたこと※1, 地震発生から50分余り経過した時点で火元建物がある地域へ試送電が行われたこと※2及び火元建物内の電気配線に溶けた痕跡が認められたことを踏まえると, 地震の影響により電気に起因した火災が発生した可能性は考えられる.  
なお, 火元建物内において, 電気製品は焼損及び破損が著しいこと, 電気配線は細かく断線していて出火前の配置状況等が判然とせず, 溶けた痕跡も複数箇所に認められることを踏まえると, 具体的にそれらがどのように出火に関与したかは判断できない.
- 以上のことから, 地震の影響により電気に起因した火災が発生した可能性は考えられるが, 具体的な発火源, 出火に至る経過及び着火物の特定には至らない.

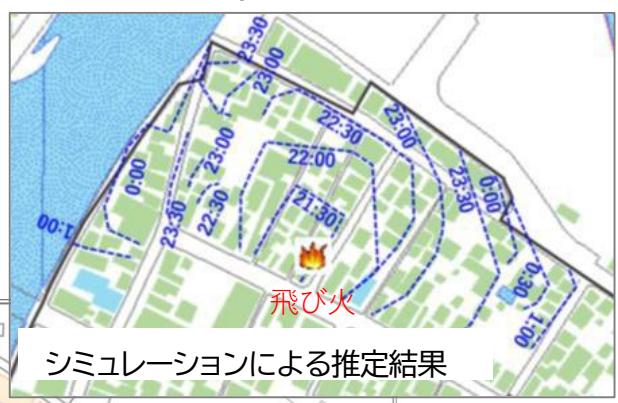
延焼動態

○写真・映像から復元した延焼動態図から、焼失範囲の南西において、火災初期には南北方向に同程度の速さで延焼し、その後東方向に延焼したことがわかった。風上(南)方向の延焼速度は35m/h程度、風横(東)方向の延焼速度は20m/h程度であった。

○「朝市通り」北側への燃え移りは、飛び火(火の粉による出火)によるものであることが、消火活動にあたった消防職員による目撃情報からわかった。

○北部街区の延焼動態を復元できる写真・映像は入手できておらず、詳細な分析は困難であるが、シミュレーションからは、飛び火から概ね東西方向に延焼拡大したと推定される。

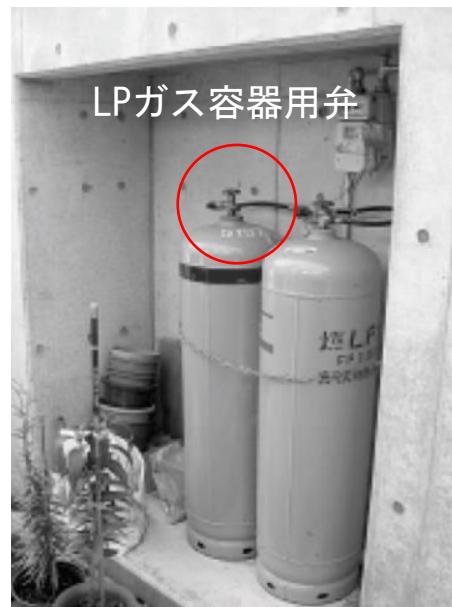
LPガス容器の設置の例

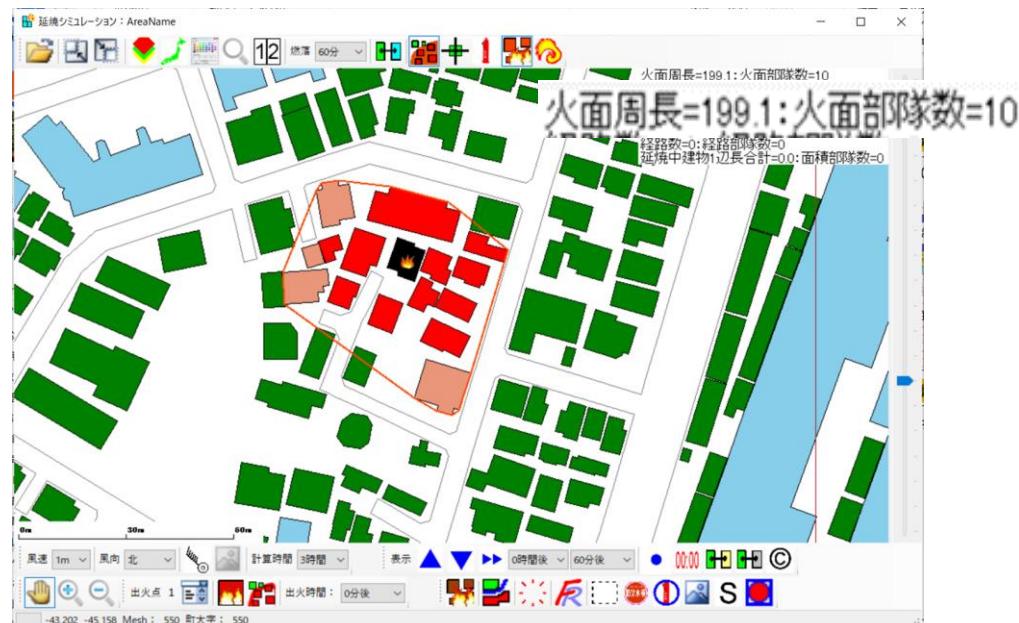
## 消火に必要な消防力算定機能

火面周長から必要部隊数（筒先数）を算定して表示する機能

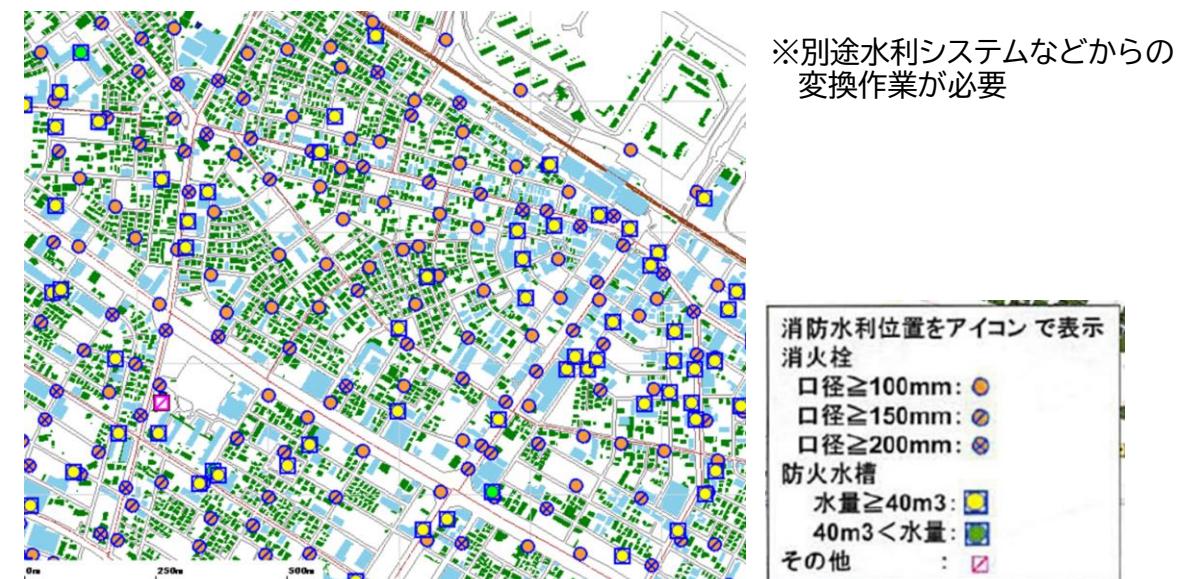
## 消防水利の表示機能

消防水利（消火栓、防火水槽）をアイコン表示する機能

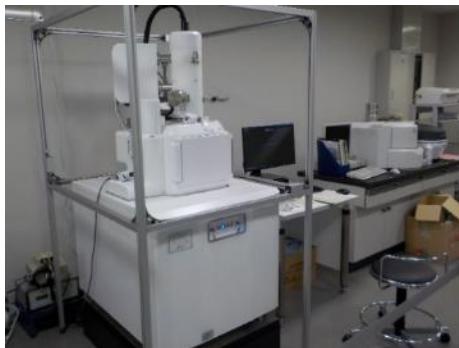
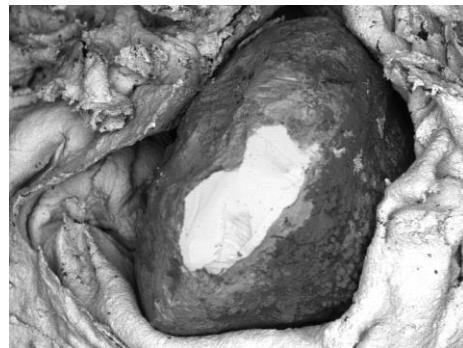
電線溶融痕の観察画像

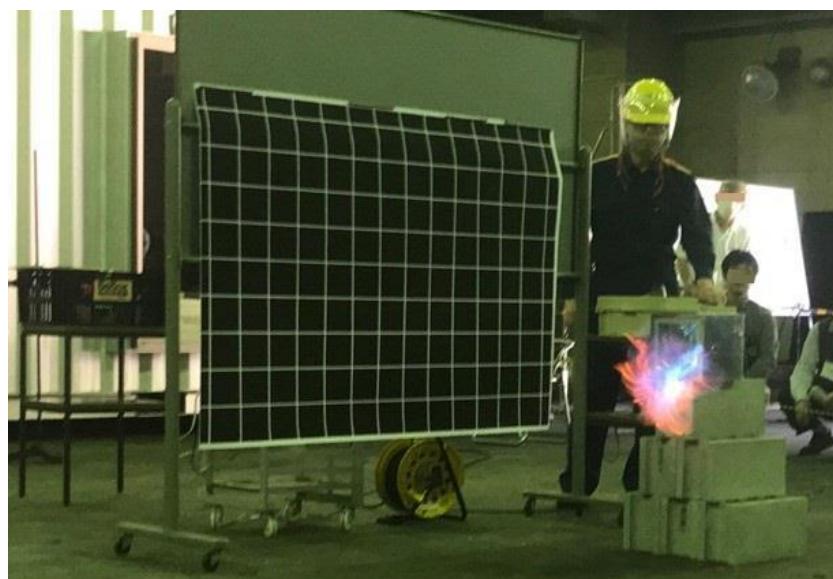
### 小型模型を使用した爆発実験

引火点の低い可燃性液体(エタノール)や液化石油ガスを小型の密閉容器内で気化させることによって容器内を可燃性予混合気で満たした後、可燃性予混合気に着火することにより、火炎の伝ぱする様子を示す実験を実施
